100 Jahre Strombauwerke Minsener Oog

Dipl.-Ing. Ralf Harms
BOR Rüdiger Oltmanns

Einleitung

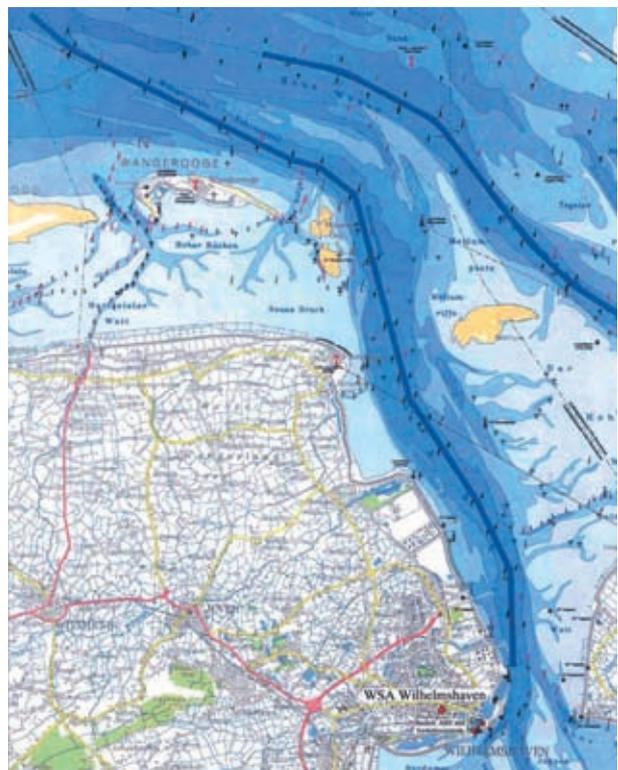
Abb. 1: Revierkarte Jade

Stabilisierung des Jedefahrwassers; droht doch der stetig ostwärts gerichtete Sandtransport der ostfriesischen Inseln das tiefe Fahrwasser der Jade zu versanden (Abb. 1).

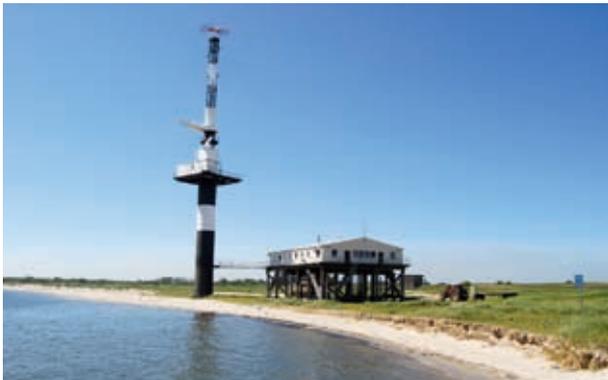
Foto 1: Radarturm Minsener Oog

Der im Zuge der Einführung der Radarüberwachung des Jadfahrwassers in 1976 auf der Insel errichtete Radarturm „Minsener Oog“ (Foto 1) dient nach wie vor als wichtige Stütze für die sichere Erreichbarkeit der Umschlagterminals und der Marinehäfen an der Jade.

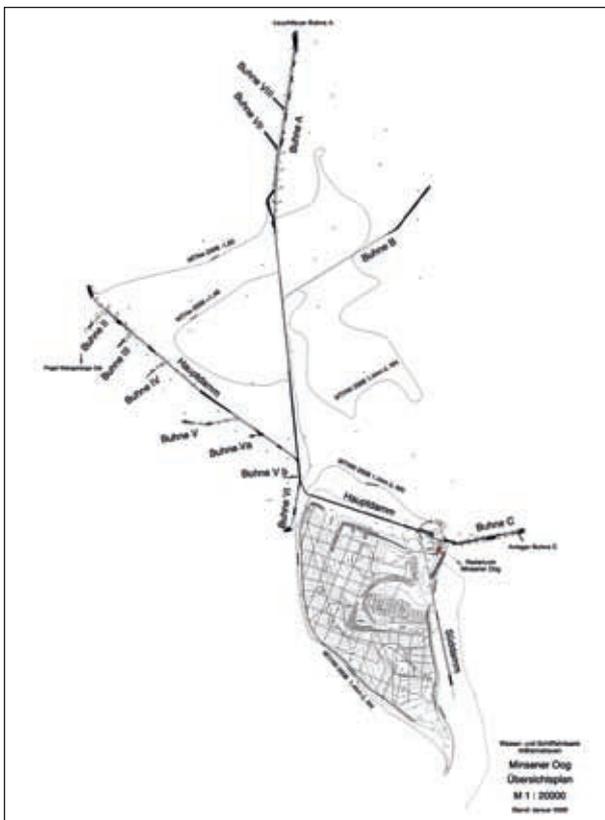
Abb. 2: Skizze Strombauwerke Minsener Oog

Bereits 1909 wurde mit dem Bau der Strombauwerke Minsener Oog begonnen. (Abb. 2, Tab. 1) Während die Buhnen und Dämme in den Überwasserbereichen

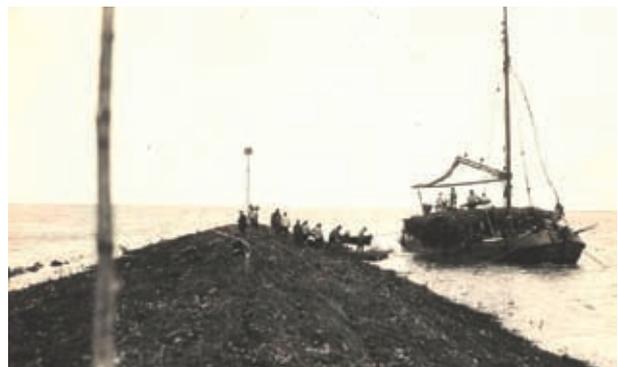
Foto 2: Buhne in Buschbauweise (1917)

aus Buschpackwerk hergestellt werden sollten, waren für die Unterwasserbereiche Sinkstücke vorgesehen. Man hielt diese reine Buschbauweise für ausreichend widerstandsfähig und für wirtschaftlicher als die Pflasterbauweise (siehe Foto 2). Im 1. Jahr baute man

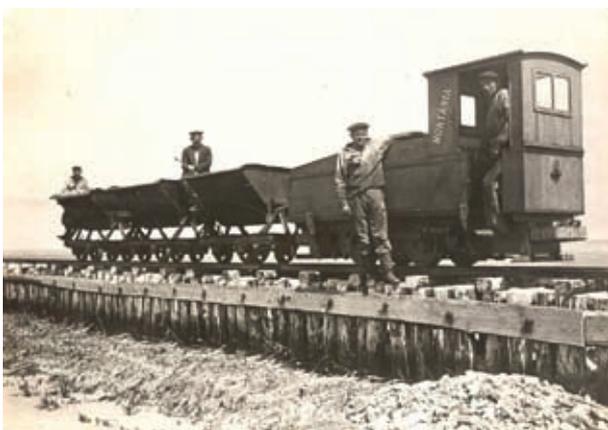
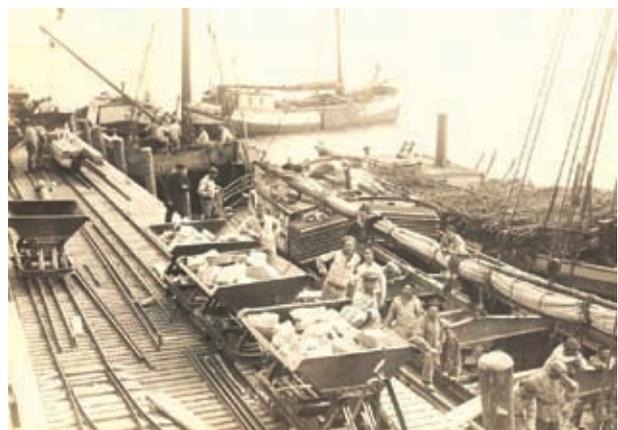
Fotos 3a + b: Gleisanlage, Schüttsteinlieferung (1918)

Während die Baustoffe bis dahin vom trocken gefallenen Schiff auf Fuhrwerke umgeladen und von diesen zur jeweiligen Einbaustelle gebracht wurden, erhielten die Bauwerke in den Jahren 1918–1922 eine Gleisanlage mit 600 mm-Spur (Fotos 3a und b) auf einer zuvor erstellten Steinkiste. Die Gleisanlage des Hauptdammes lag mit Schienenoberkante auf rd. 0,50 m über MSpThw und die der Buhne A rd. 1,00 m unter MSpThw.

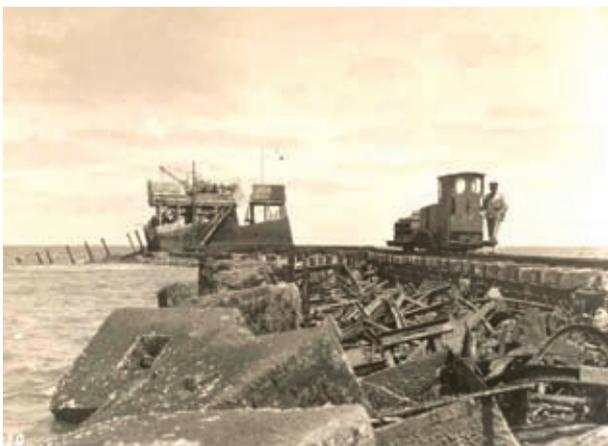
Foto 4: Senkkästen am Bühnenkopf (1929)

Deshalb senkte man in den Jahren 1922/23 zwischen Station 2 + 900 m und Station 2 + 950 m drei eiserne Senkkästen mit je 10 x 25 m Grundrissfläche und

rd. 10 m Höhe und sicherte sie mit erheblichen Mengen Sinkstücken, Steinen, Eisenschrott und unbrauchbaren Prähmen (Foto 4).

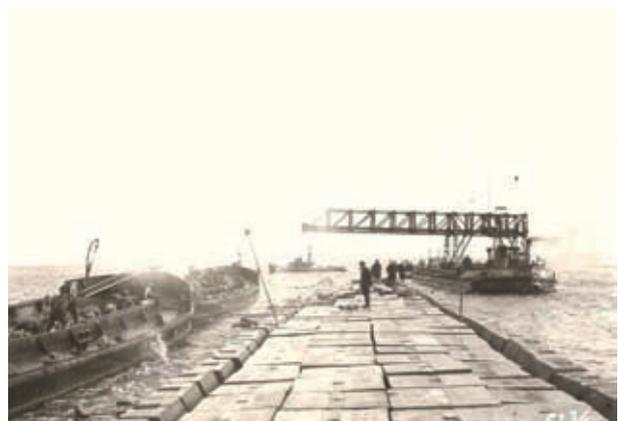
Foto 5: Betonblöcke als Kronenabdeckung, Buhne B (1928)

Bei den Stichbuhnen III und IV verließ man erstmalig die reine Buschbauweise und wählte eine Bauweise mit Steinschüttung auf Sinkstücken und teilweise Betonblöcke als Kronenabdeckung (Foto 5).

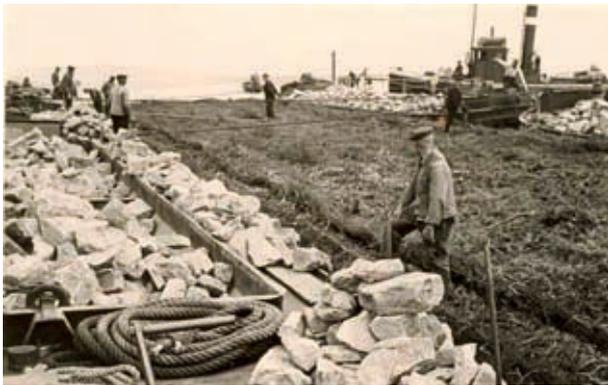
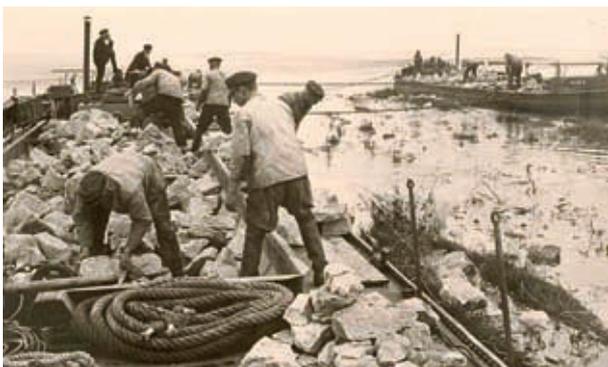
Fotos 6a + b: Einbau Sinkstücke (1936)

Die Zeit von 1936 bis 1945 war von den ständig notwendigen Unterhaltungsarbeiten der Strombauwerke geprägt, die vorwiegend aus dem Erneuern abgängiger Pfähle, Schwellen und Schienen sowie Anschüttungen abgetragener Schüttsteinböschungen bestanden (Fotos 6a + b).

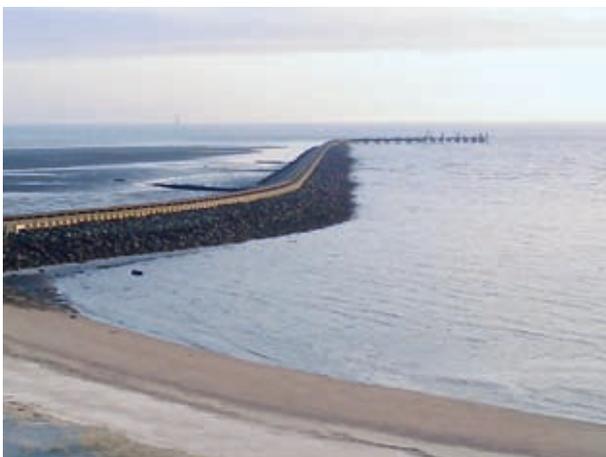
Foto 7: Buhne C mit Anleger

Als Bauweise wurde ein Stahlbetonoberbau auf Stahltragpfählen gewählt, die Gleisanlage wurde nachfolgend auf die Bühnenkrone verlegt.

Der Anleger war 1975 dem in größeren Umfang anfallenden Güterumschlag und Personenverkehr nicht mehr gewachsen. Außerdem bot der Anleger wegen zu geringer Wassertiefe bei Niedrigwasser keine Anlegemöglichkeit für beladene Schiffe. Er wurde deshalb durch einen 30,70 m langen Erweiterungsneubau (Holzbauweise) den morphologischen Verhältnissen angepasst und die Reibepfähle wurden durch Stahldalben ersetzt (Foto 7). 1992 musste der 1966 errichtete und zwischenzeitlich baufällige Stahlbetonoberbau durch einen neuen ersetzt werden. Die Stahldalben wurden seeseitig und am Kopf durch neue Stahldalben, die den gestiegenen Schiffgrößen entsprechen, ersetzt. Seitdem besteht an der Binnenseite ein Anlegeverbot. Das tideunabhängige Betreiben des Anlegers erforderte ab 1992 Unterhaltungsbaggerungen im Anlegerbereich. Sie wurden allerdings im Frühjahr 1996 wegen dem unverhältnismäßig hohen Mitteleinsatz vorläufig eingestellt. Derzeit wird untersucht, ob eine Verlängerung des Anlegers zum tieferen Fahrwasser hin, wirtschaftlich umsetzbar ist. Aufgrund der Verlan-

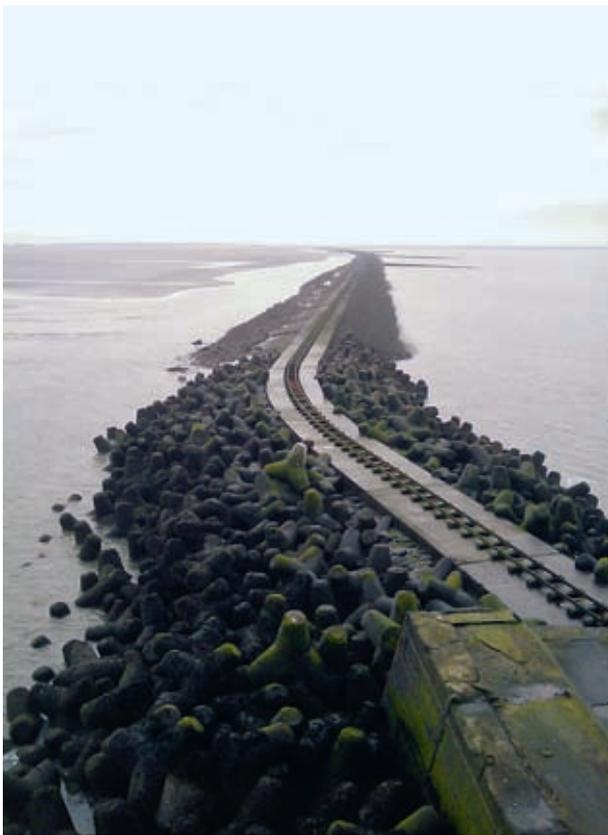
Foto 8: Tetrapoden, Buhne A

So erfolgte 1966 die Sicherung des Kopfes der Buhne A mit Tetrapoden (Foto 8, Seite 66). Die Tetrapoden an der Buhne A haben ein Stückgewicht von rd. 6 t. Die Lagestabilität wird durch das große Eigengewicht und durch eine gute Verzahnung erreicht. Funktionell vermindern sie den Brandungsschlag gegen die Senkkästen und begrenzen die Wellenreflexion.

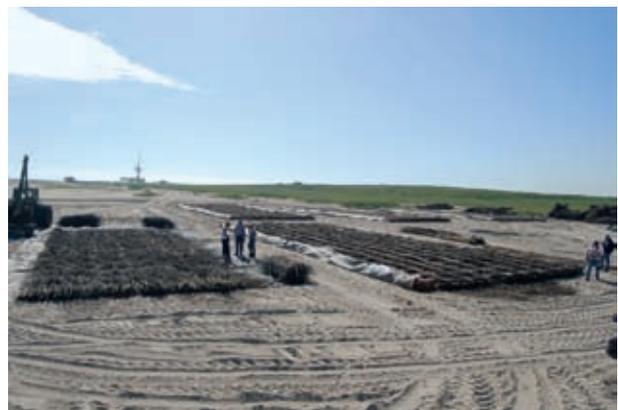
Foto 9: Fertigung Sinkstücke (2009)

Die bis 1974 verwendeten Sinkstücke (unteres und oberes Drahtrost mit dazwischen liegenden sich kreuzenden Buschlagen, Gesamtdicke 1,00 m) wurden im Zuge der Instandsetzung des Hauptdammkopfes aus wirtschaftlichen Gründen durch eine Polypropylenmatte mit 30 cm Busch und einem Faschinenrost 1,00 x 1,00 m ersetzt. Diese Bauweise wird auch heute –

allerdings mit 15 cm Busch und unter Verwendung zwischenzeitlich genormter Geotextilien – noch angewandt (Foto 9).

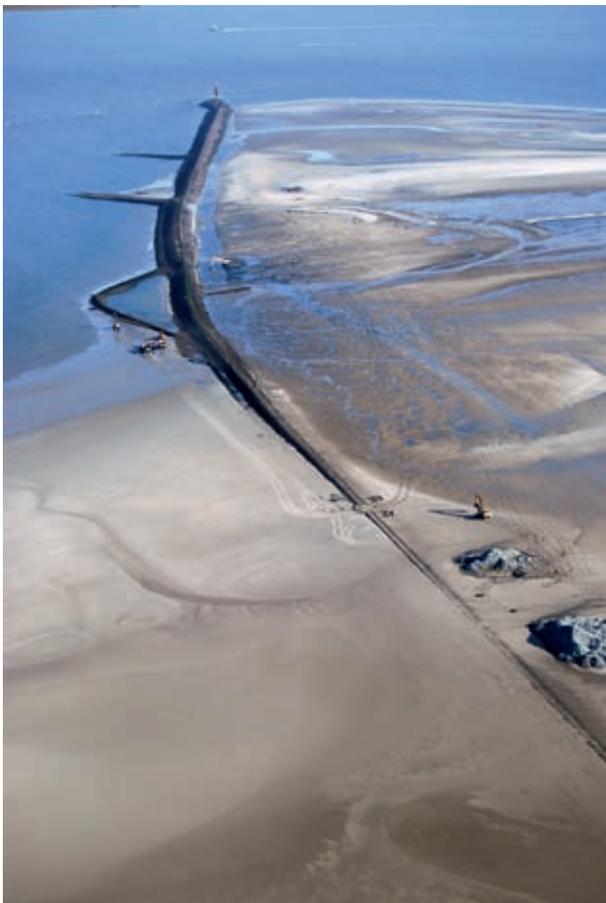
Foto 10: Instandsetzung Bühne A, Sept. 2009

In 2009 wurde die Buhne A instand gesetzt. Auf einer Länge von ca. 500 m wurden 6 000 m² Sinkstücke eingebaut und 9 000 Tonnen (t) Wasserbausteine mit 700 m³ kolloidalem Mörtel verklammert (Foto 10). Das nicht mehr benötigte Schienensystem auf der Buhne A

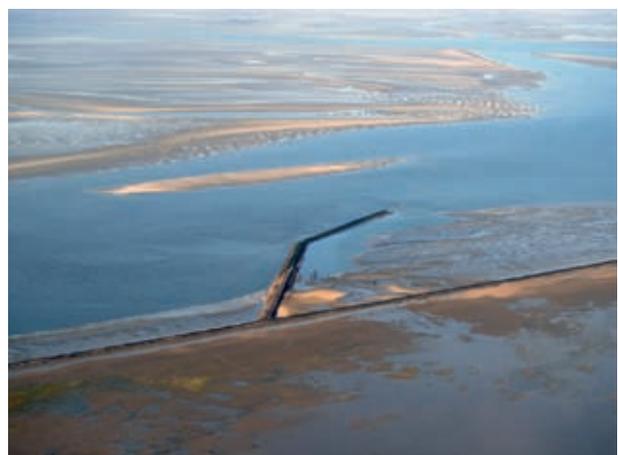
Foto 11: Stichbühne V, Sept. 2009

Für 2009/2010 ist die Instandsetzung der Stichbühne V geplant. Am Bühnenkopf hat sich infolge der ebbstromdominierten Blauen Balje ein bis zu 20 m tiefer Kolk gebildet. Dadurch wird die Fußvorlage unterspült und der Bestand der Bühne ist gefährdet. Auch ist der Bestand des Hauptdammes gefährdet, der

zusammen mit der Bühne A das Rückgrat der Strombauwerke „Minsener Oog“ bildet (Foto 11).
